Lavori di adeguamento del centro del riuso e del centro di raccolta ad esso funzionalmente collegato in località Contrada Rotondo – Comune di Tolentino (MC).

RELAZIONE TECNICA GENERALE

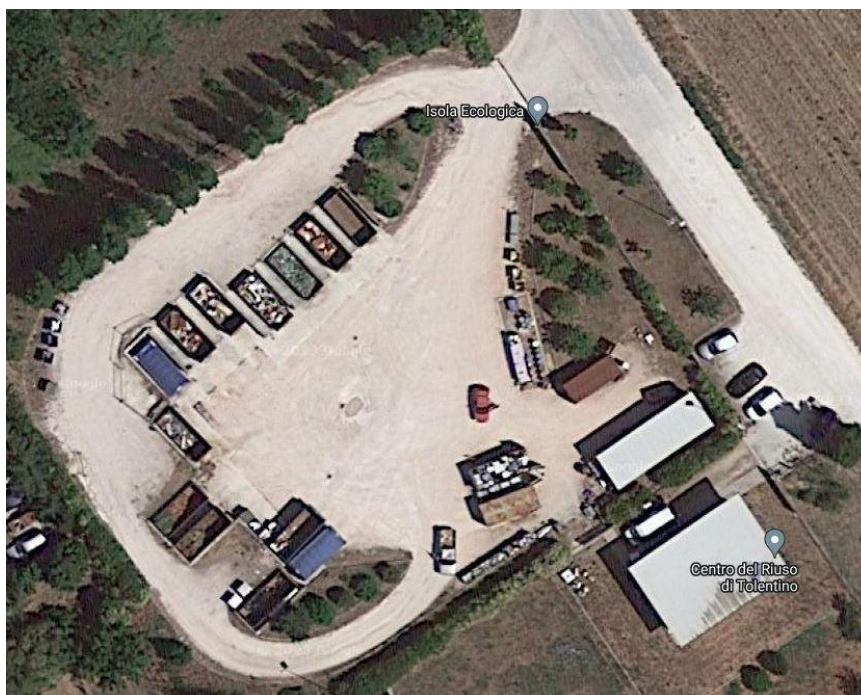
Zona oggetto di intervento

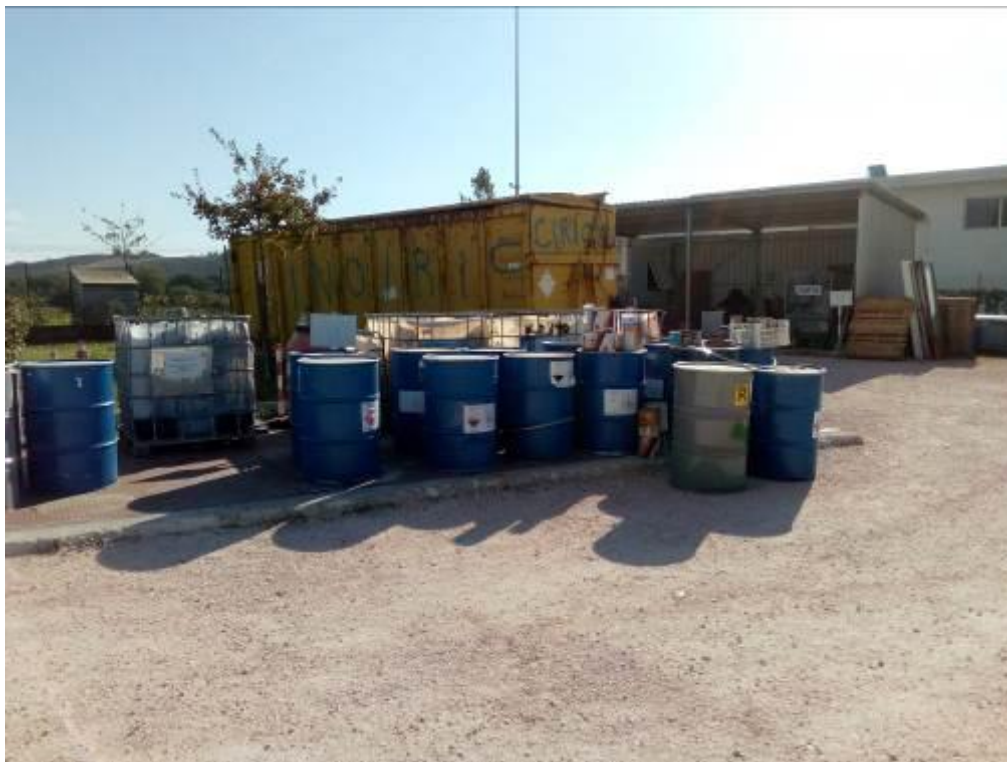
Il Centro di Raccolta è dotato di adeguata viabilità interna con alcune aree aventi superficie con fondo ghiaioso (permabile).

Pavimentazione con fondo ghiaioso

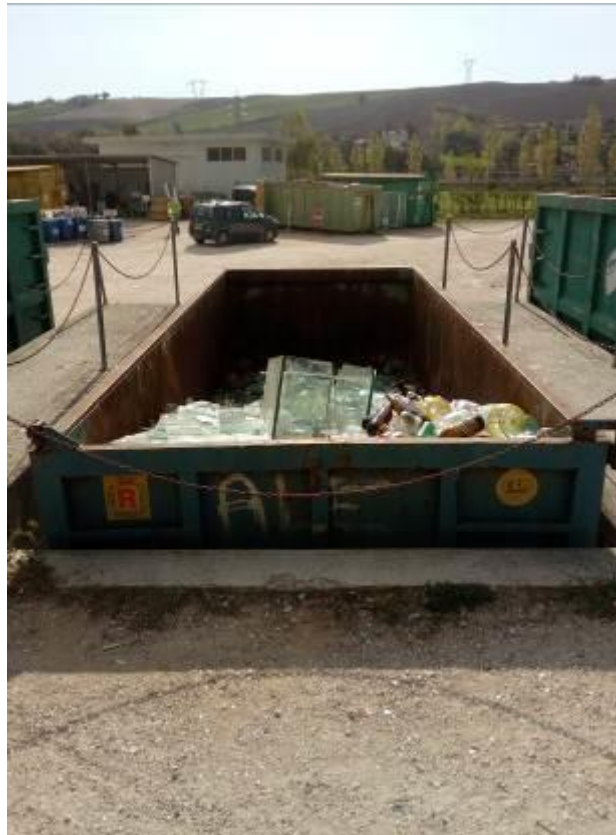
Attualmente, le barriere di protezione presenti sui bordi dei setti in cls che delimitano le varie aree di stoccaggio degli scarrabili, risultano assenti o realizzati da paletti e catene, quindi inadatti contro il rischio dalla caduta dall'alto.

Sistemi di protezione non adatti

1. Rifacimento asfalti;
2. Realizzazione piattaforma in cls per scarrabili;
3. Fornitura e posa in opera di parapetti definitivi per scarrabili;
4. Altre lavorazioni di adeguamento previste ed indicate nel Computo Metrico Estimativo allegato.

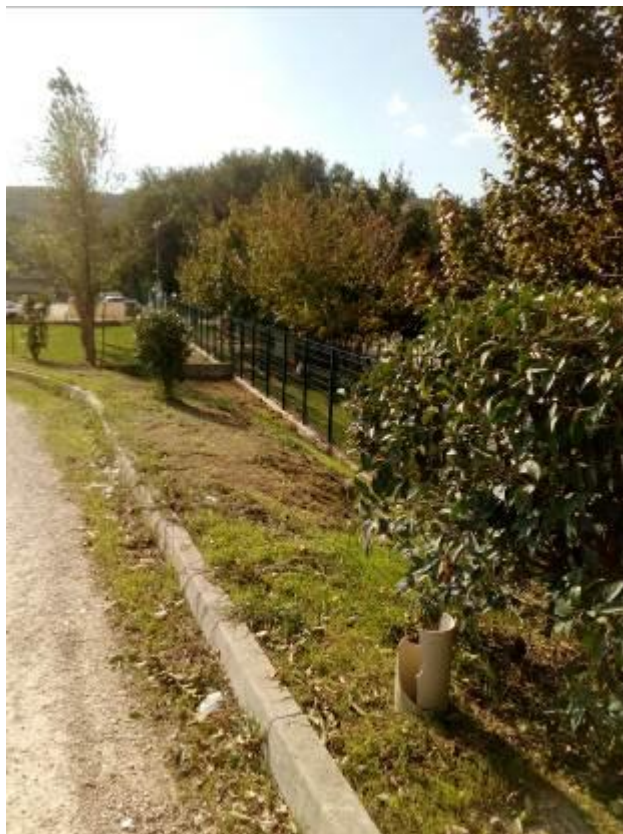
Il perimetro dell'area esterna è delimitato da una recinzione in rete metallica di altezza inferiore a m 2,00.

Recinzione metallica inferiore a m 2,00
