COSMARI - impianto di trattamento e recupero rifiuti
- loc. Piane di Chienti -

Opere di mitigazione rischio idraulico impianto trattamento rifiuti in Loc. Piane di Chienti di Tolentino

PROGETTO ESECUTIVO

Relazione generale e documentazione fotografica

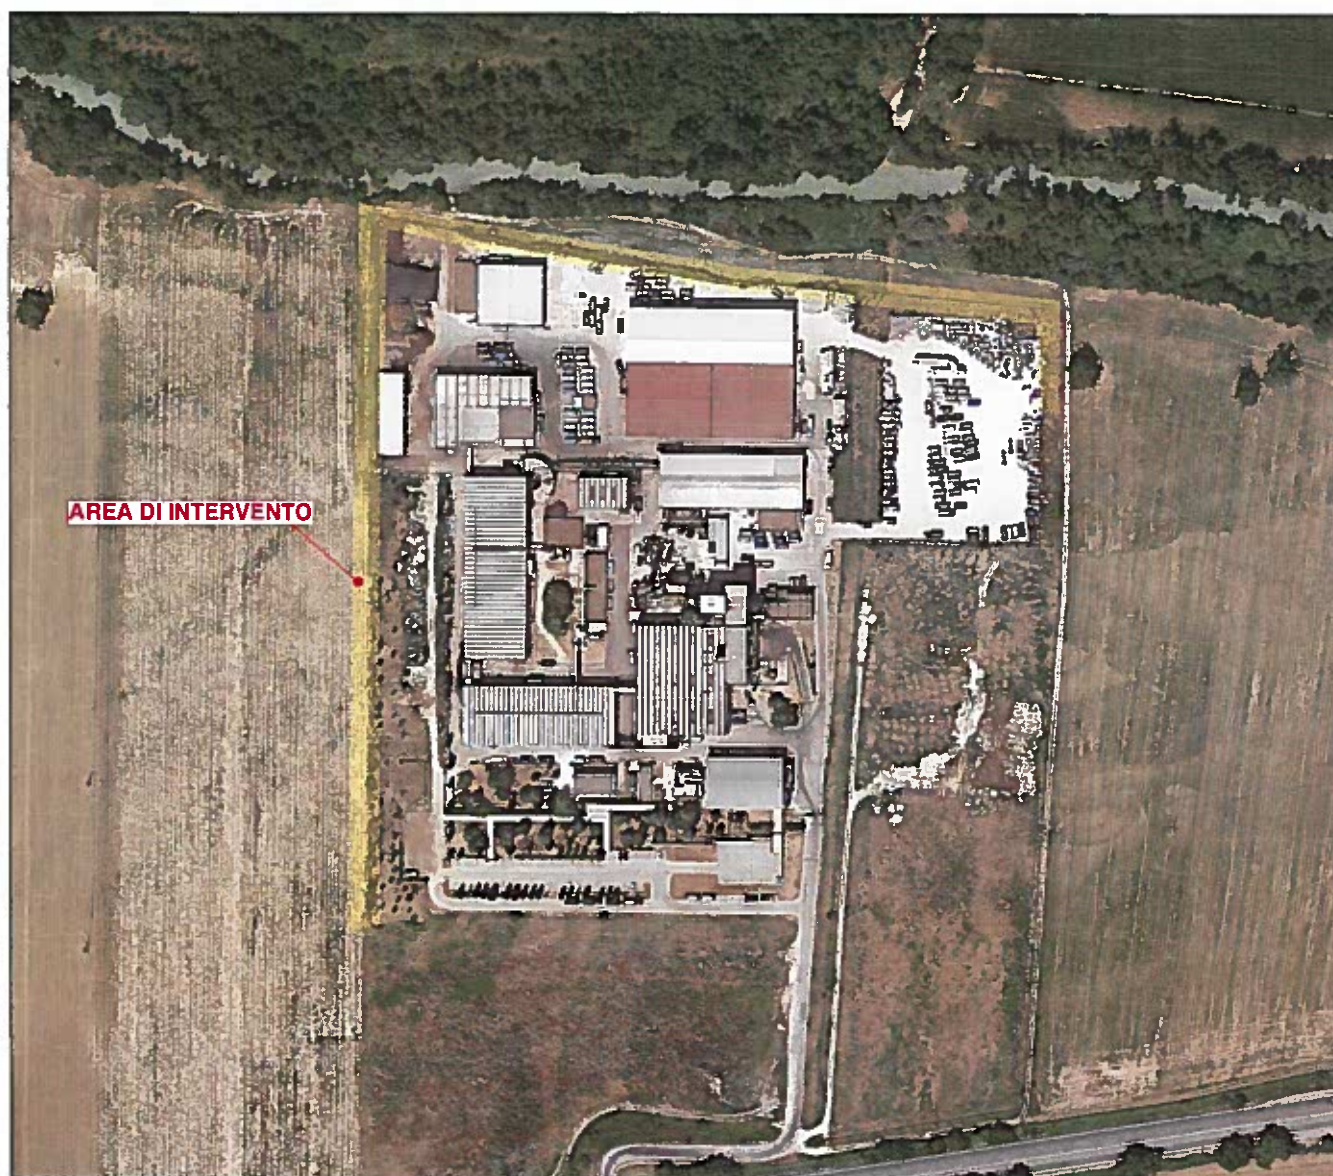
Foto 1 - Foto aerea recente dell'area del COSMARI (google earth - 2013)

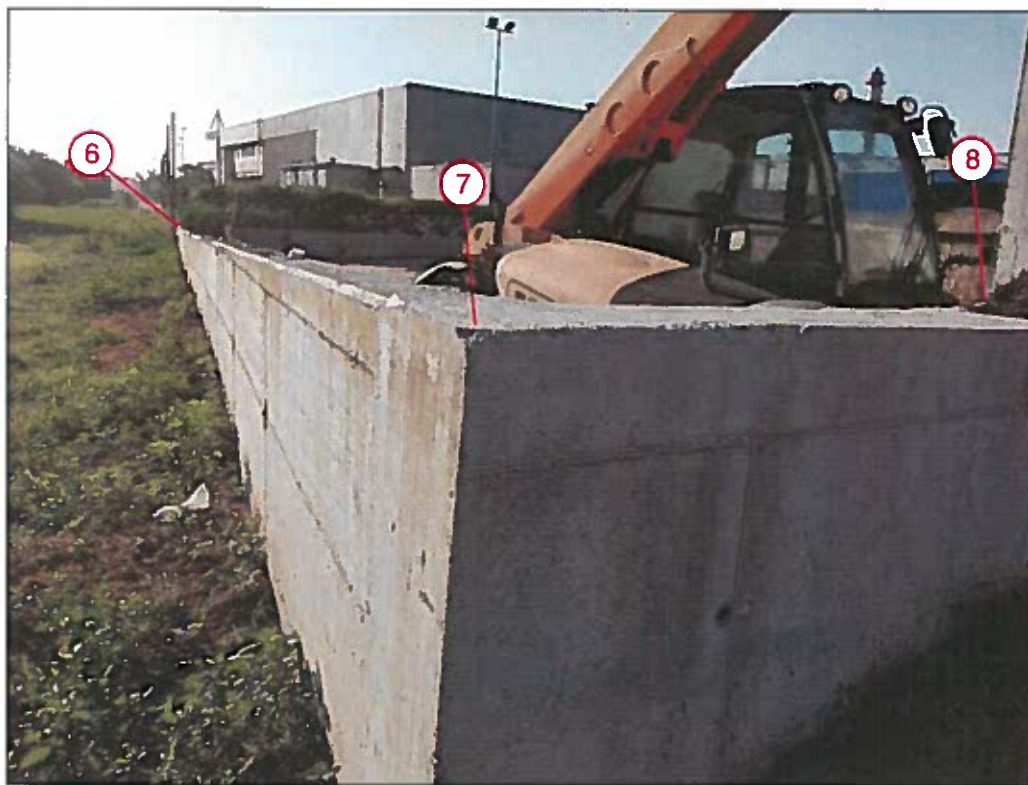
Foto 2 - Muro esistente oggetto di sopraelevazione - lato nord

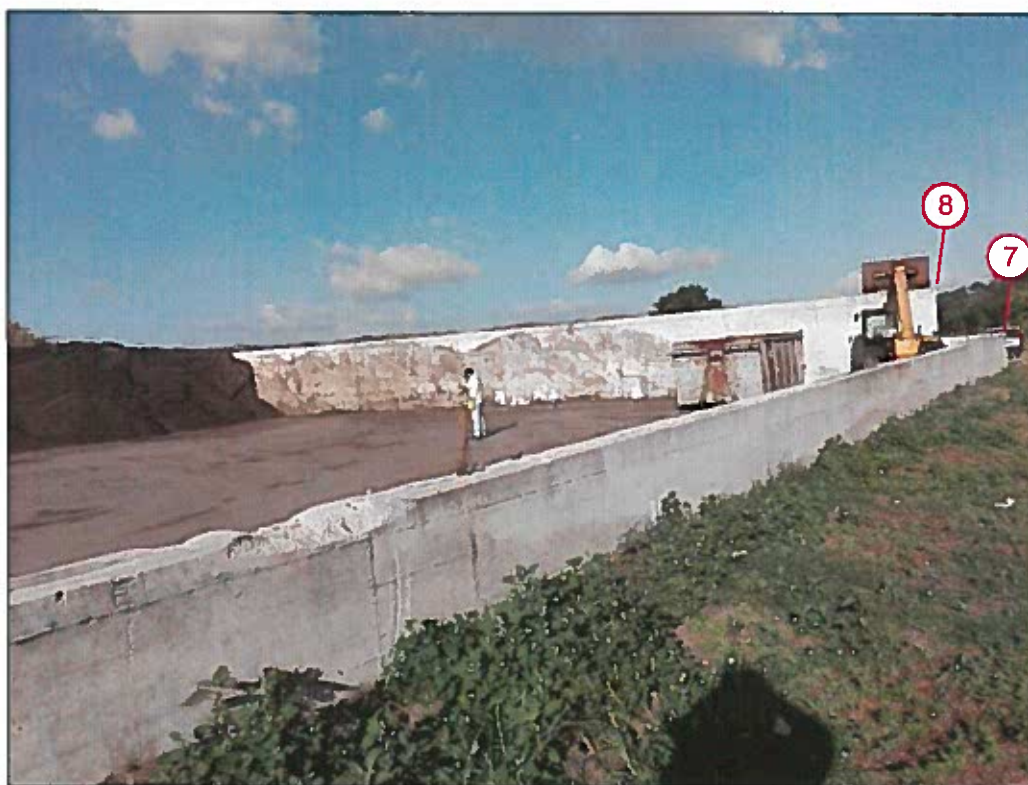
Foto 3 - Muro esistente oggetto di sopraelevazione - lato nord e ovest

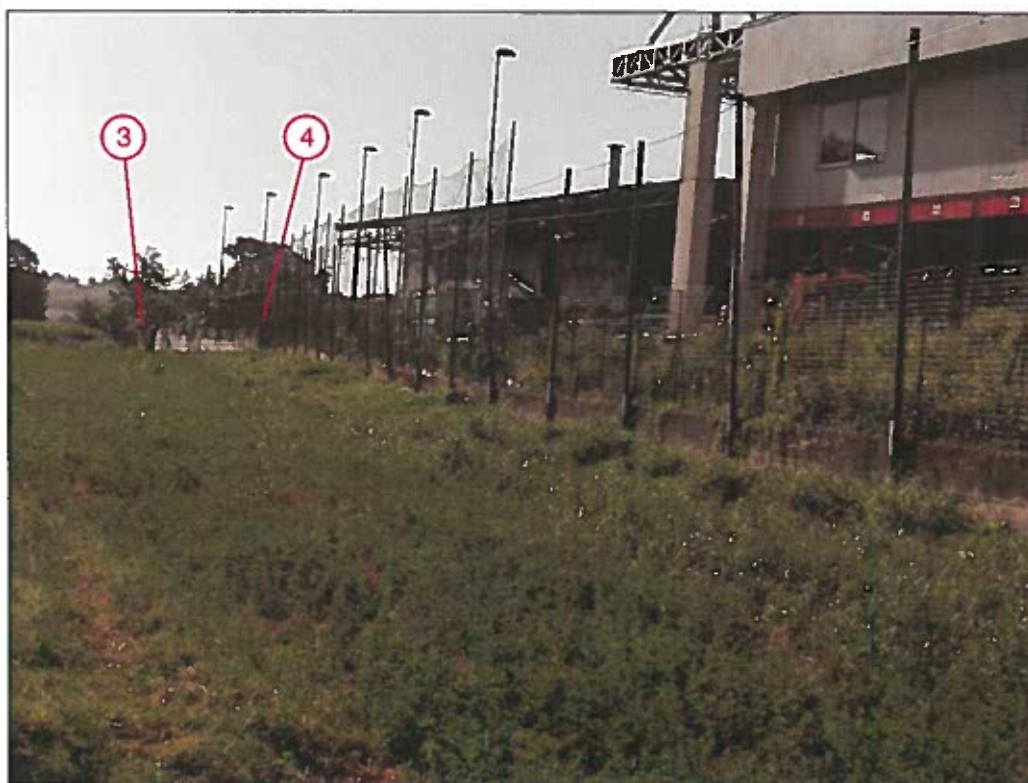
Foto 5 - Muro oggetto di demolizione e rifacimento su pali - tratto 4-5 lato nord

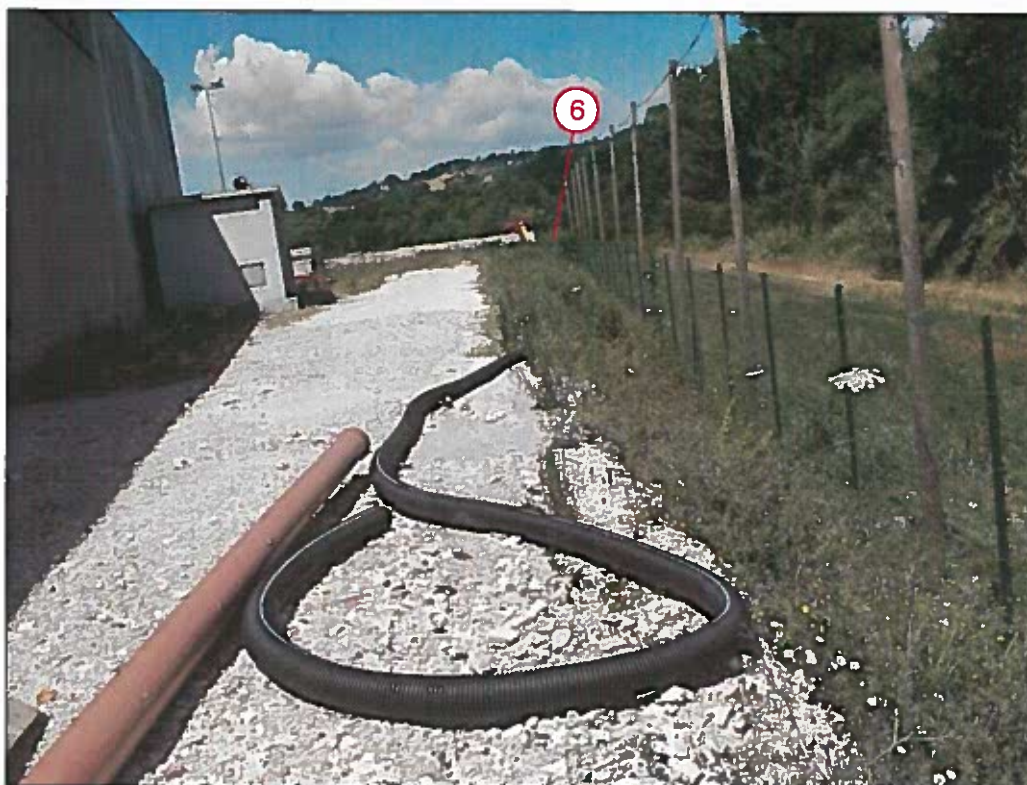
Foto 6 - Muro oggetto di demolizione e rifacimento su pali - tratto 5-6 lato nord
visto dall'interno dell'impianto

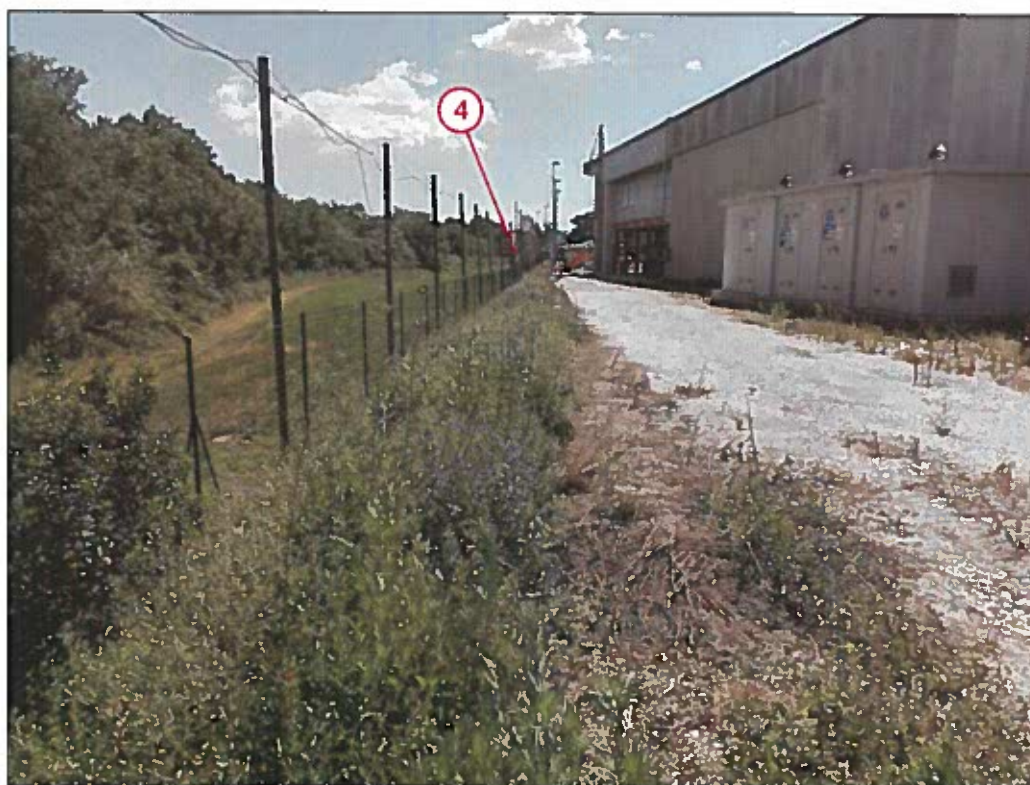
Foto 7 - Muro oggetto di demolizione e rifacimento su pali - tratto 4-5 lato nord
visto dall'interno dell'impianto

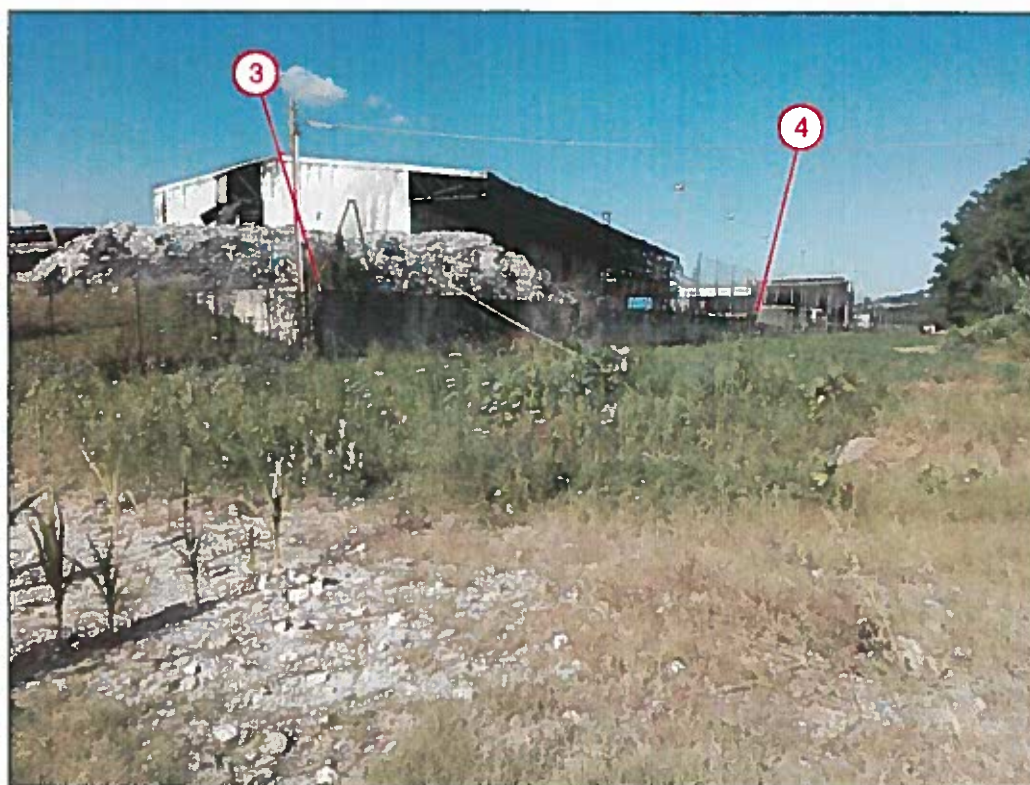
Foto 8 - Panoramica lato nord oggetto di intervento

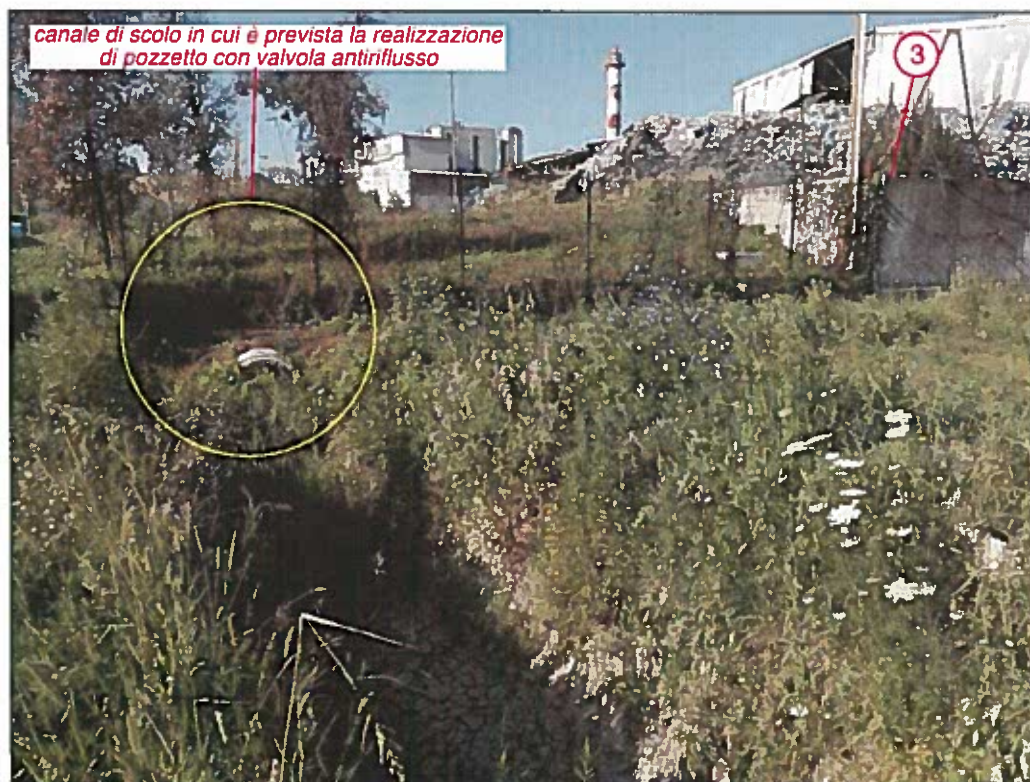
Foto 9 - Inizio tratto realizzazione muro in c.a. su pali - tratto 3-1 lato nord

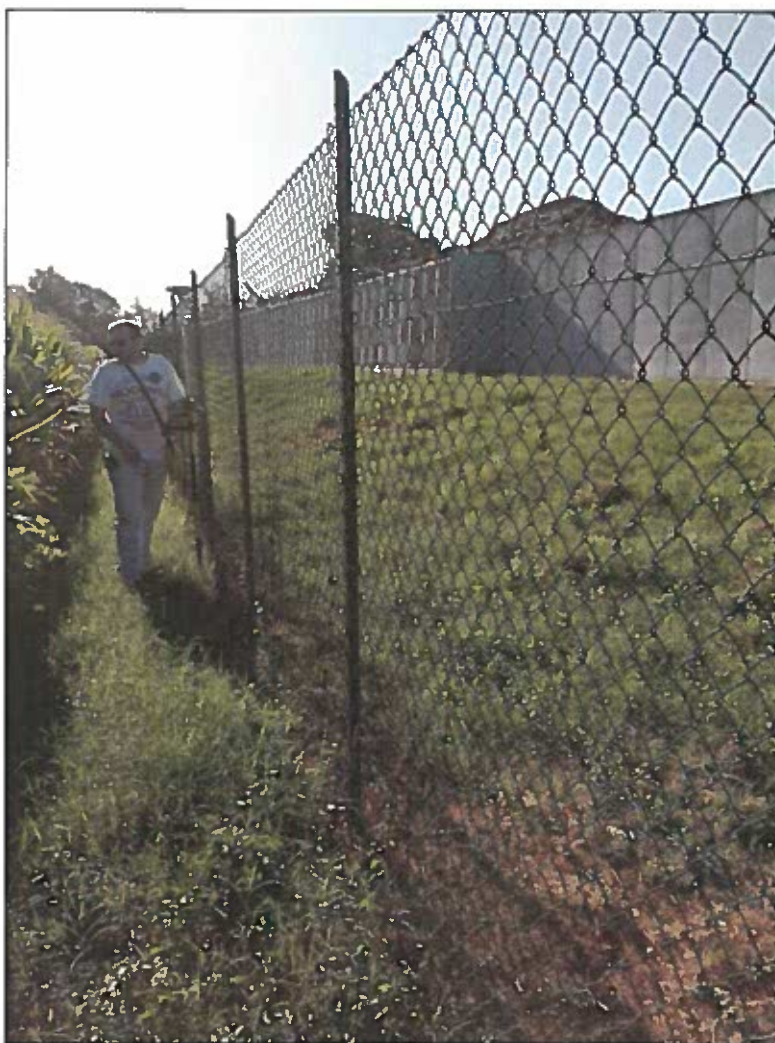
Foto 10 -
perimetro in cui è prevista
la realizzazione di muro
in c.a. su pali
- tratto 1-3 lato nord

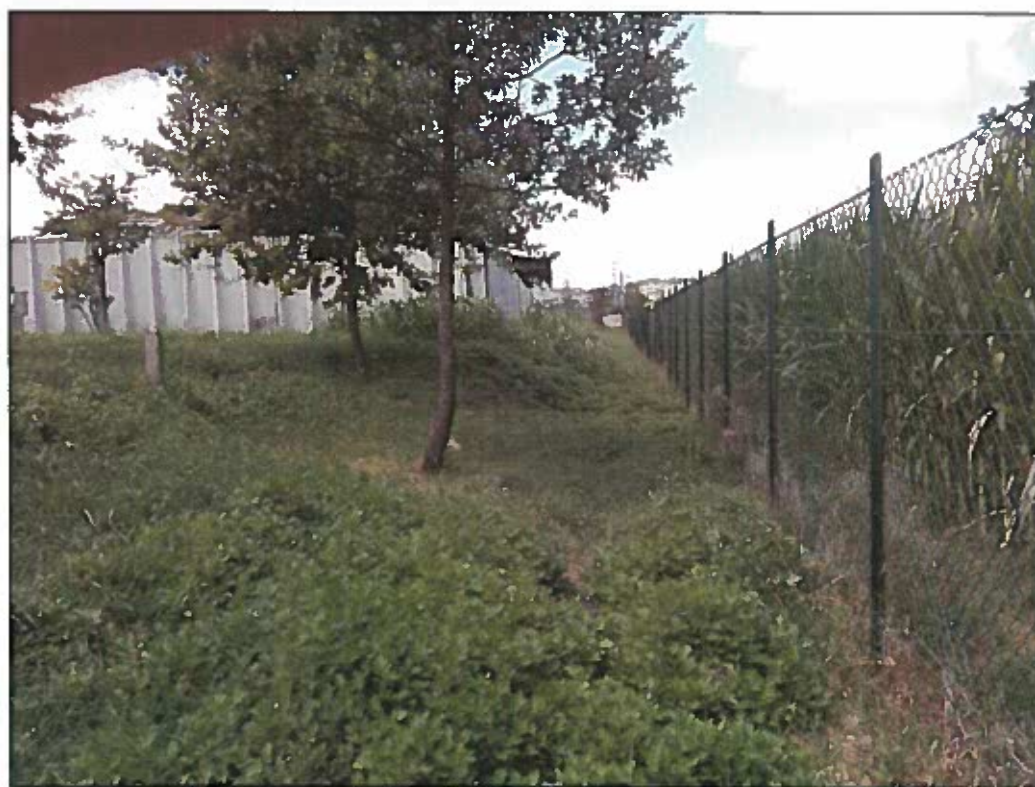
Foto 11 - perimetro in cui è prevista la realizzazione di muro in c.a. su pali
- tratto 1-3 lato nord visto dall'interno dell'impianto

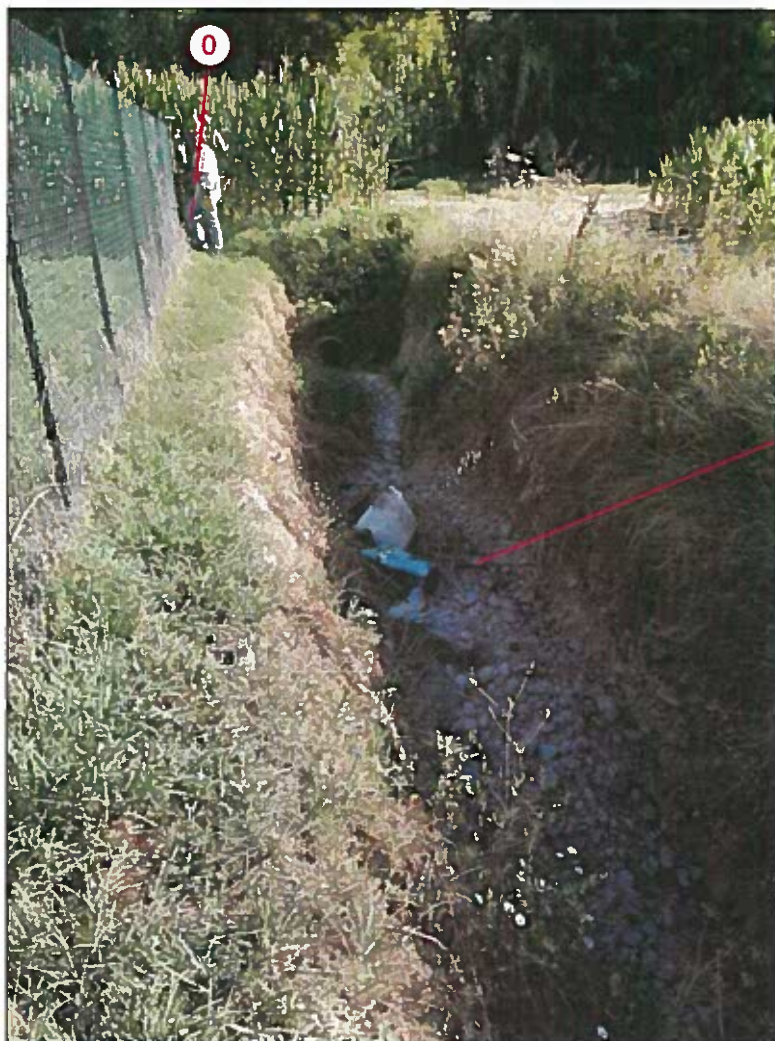
Foto 12 -
perimetro in cui è prevista
la realizzazione di muro
in c.a. su pali
- tratto 0-1 lato est

*canale di scolo in forte erosione
in cui è prevista la sistemazione
con massi*

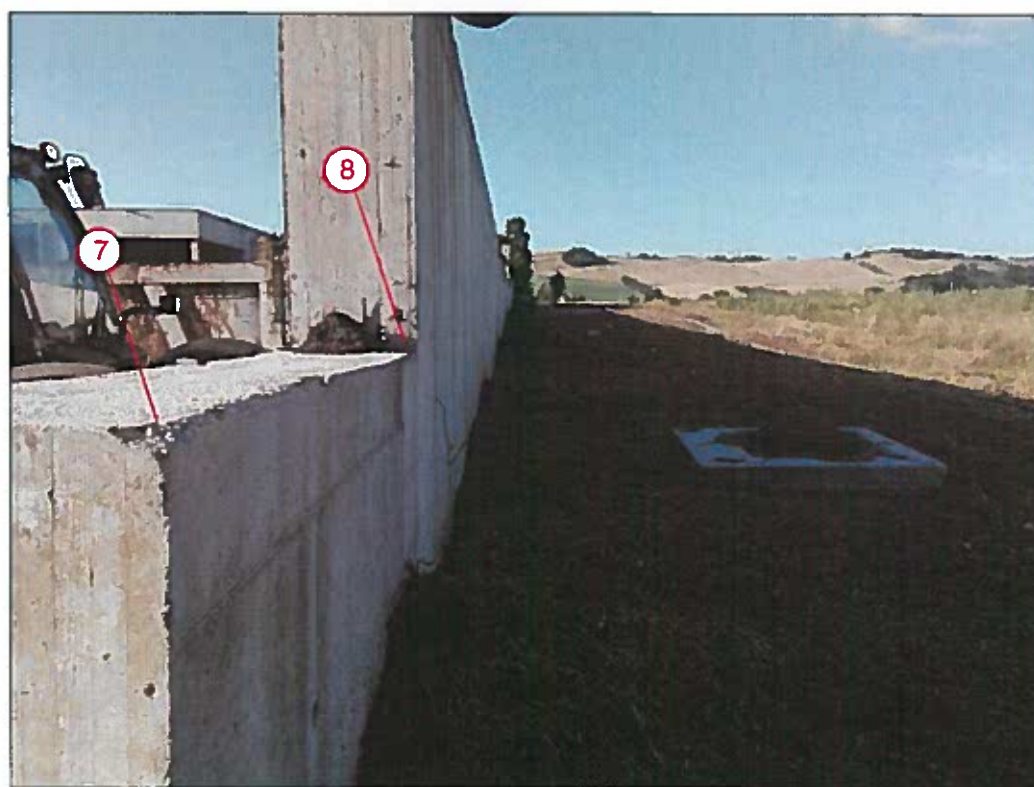
Foto 13 - Panoramica da nord del perimetro ovest oggetto di intervento

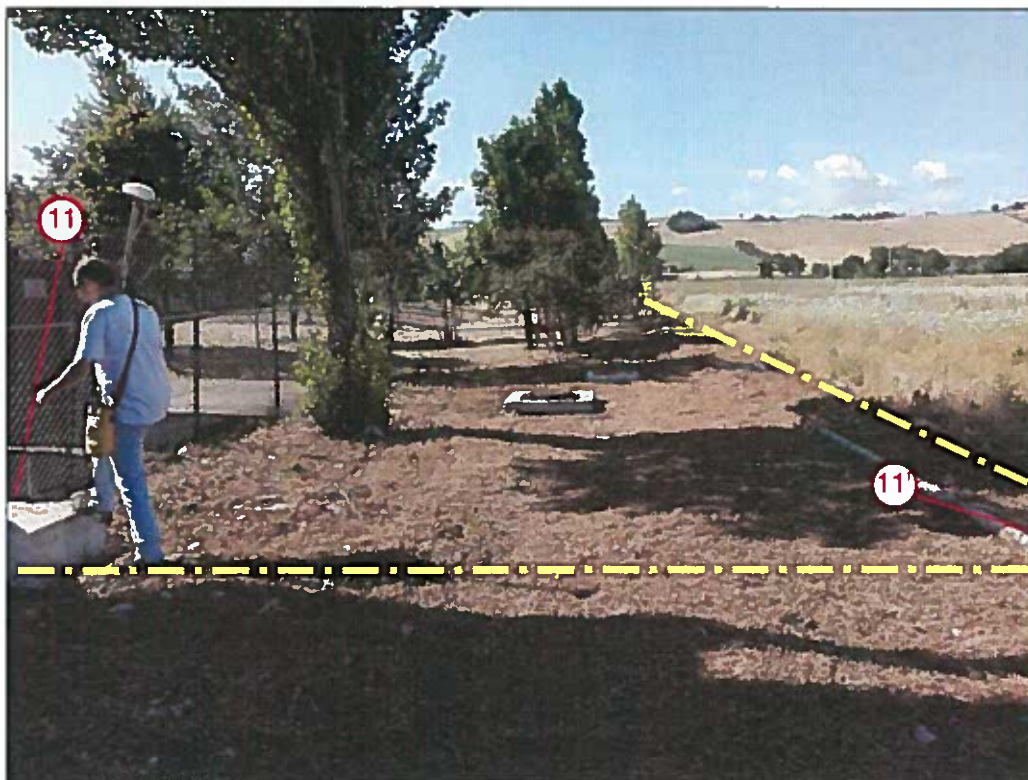
Foto 14 - Panoramica da nord del perimetro ovest oggetto di intervento in cui verrà realizzato il muro in c.a. con terrapieno di protezione

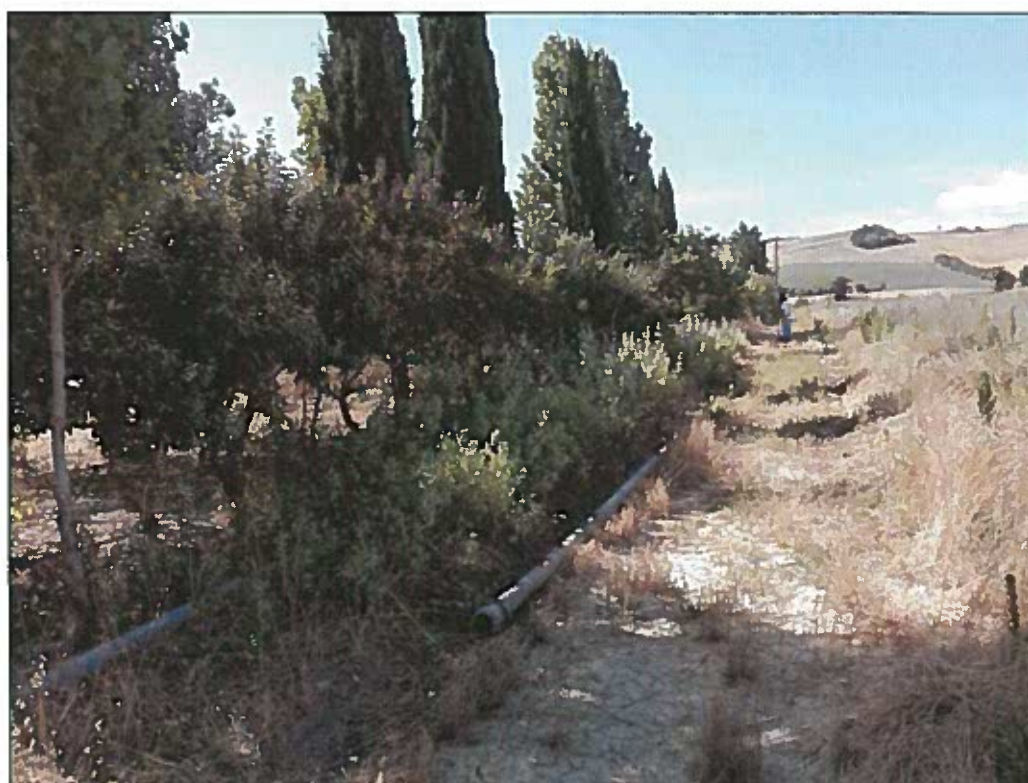
Foto 15 - Panoramica da nord del perimetro ovest oggetto di intervento in cui verrà realizzato il muro in c.a. con terrapieno di protezione
